# 석면조사 결과보고서

영주 청하요양병원 건축물 석면조사

2024. 11.

(주) 더 원 환 경

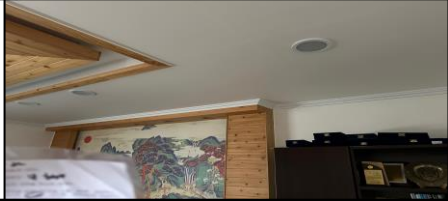
시료 번호	채취위치	시료 설명	분석 결과	채취 사진
T-01	1층 이사장실 천장	석고보드	불검출

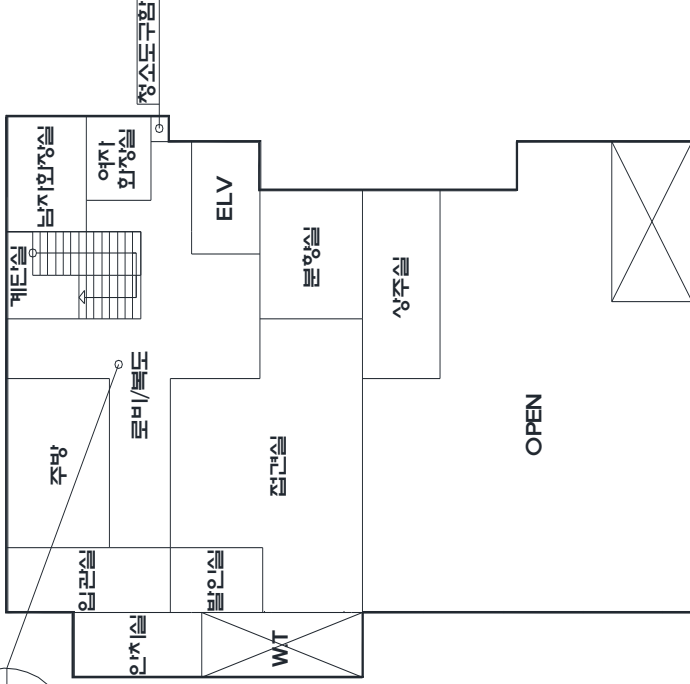
청양요양병원 별관동 지하1층

T-05  
지하층 석고보드 (보강용)  
로비/복도  
천장

\* 석면함유소재있음

※ 석면매체 : 제1차 작업중 석면이소분물질 제거 불가 시 공사중 중대우 석면조사기관에 재검토하여 공사 재개 여부를 판단하여야 합니다.

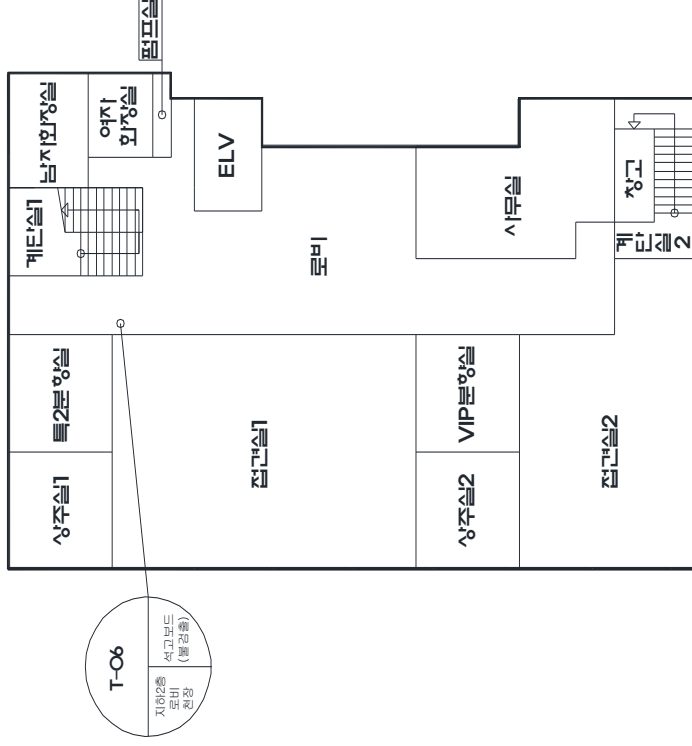
청양요양병원 별관동 지하2층

\* 식면함유지재없음

\* 식면함유지재없음 - 지하2층 석고보드 (불연층) 추가 발견시 즉시 공사를 중단후 석면조사기관에 제의되어야 합니다.
