# 석면조사 결과보고서

풍기농협 서부지점 건축물 석면조사

2024. 06.

(주) 더 원 환 경

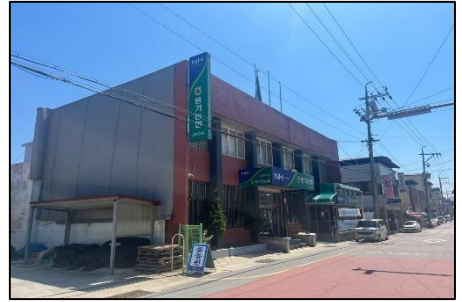
시료 번호	채취위치	시료 설명	분석 결과	채취 사진
T-01	옥상층 물탱크 벽체	섬유강화 플라스틱	NO (불검출)	
T-02	2층 회의실 천장	천장텍스	백석면 4% 검출	
T-03	2층 조합원상담실 천장	천장텍스	백석면 3% 검출	
T-04	1층 화장실 천장	밤라이트	백석면 14% 검출	
T-05	1층 탕비실 천장	천장텍스	백석면 4% 검출	
T-06	1층 창고1 천장	천장텍스	백석면 5% 검출	
T-07	1층 영업장 벽체	석고보드	NO (불검출)

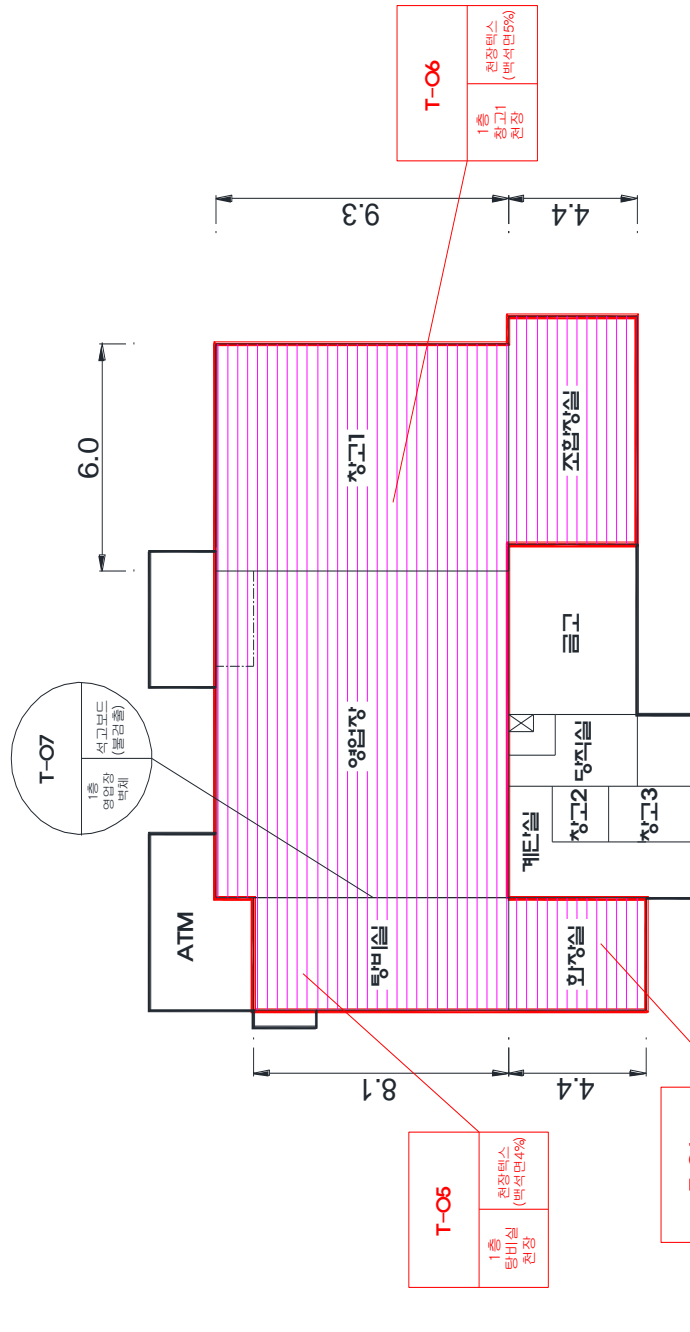
빌리이트 석면면적(m <sup>2</sup> )	
1층 : 14.52	
외장실 : 3.3x4.4 = 14.52	
천장텍스 석면면적(m <sup>2</sup> )	
1층 : 204.82	
당면적 : 3.3x8.1 = 26.73	
영업장 : 10.5x9.3 = 97.65	
창고 : 6.0x9.3 = 55.80	
조합장실 : 5.6x4.4 = 24.64

\* 석면함유지재면적 : 219.34 m<sup>2</sup>

시도번호	석면재	동원면적(m <sup>2</sup> )	면적(m <sup>2</sup> )	석면종류	석면함유율 (%)	위험성평가점수	위험성평가등급	간접면적	간접면적계기	구분	연도	도면번호
T-04	빌리이트	-	14.52	박시면	14	-	-	-	-	석면조사서정 전문기관	2024. 06. 04	THEONE-033-F
T-05	천장텍스	1층 영업장, 조합장실	204.82	박시면	4	-	-	-	-	영주시 풍기읍 동성로 104	1층	
T-06	천장텍스	-	-	박시면	5	-	-	-	-	영주시 풍기읍 동성로 104	1층

※석면재에 · 제기 직면중 석면오염물질 추가 발생시 즉시 공사를 중단후 석면조사기관에 재요청하여 공사 재개 여부를 판단하여야 합니다.
