석면조사결과보고서

[부석어린이집 석면조사]

2020년 5월 18일

(주) 한국석면조사

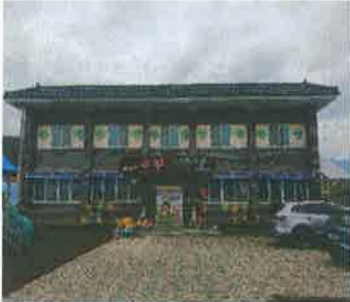
조서번호	1
	도로명주소	경상북도 영주시 부석면 부석로 73
	지번	소천리 385-6외 1필지
	건축물용도	영유아보육시설
	비고	부석어린이집 1층, 외부놀이터(도면참조)

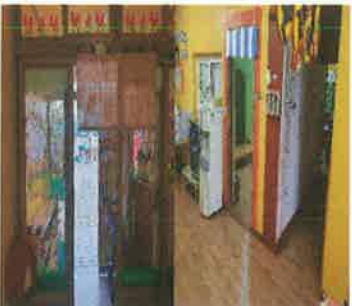
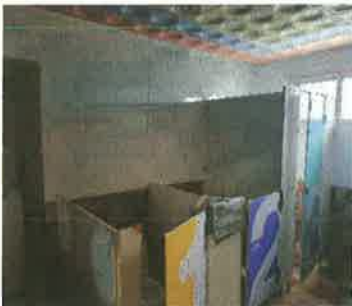
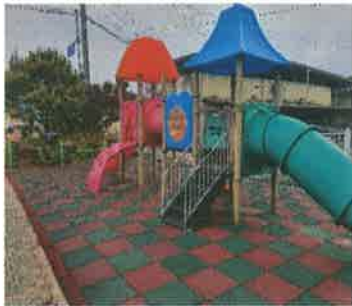
번호	1	2	3
위치	각 보육실	사무실	급식실, 주방
천장	석고보드	석고보드	석고보드
벽체	콘크리트+석고보드	콘크리트	콘크리트
바닥	장판	장판	장판
사진

번호	4	5	6
위치	복도, 현관	화장실	야외놀이터
천장	석고보드	SMC	-
벽체	콘크리트	타일	-
바닥	비닐타일+장판	타일	#1
사진
