# 석면조사 결과보고서

영주 청하요양병원 건축물 석면조사

2024. 11.

(주) 더 원 환 경

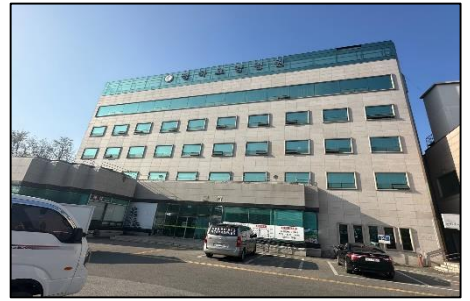
시료 번호	채취위치	시료 설명	분석 결과	채취 사진
T-01	옥상층 복도 천장	석고보드	불검출	 
T-02	6층 복도2 천장	석고텍스	불검출	 
T-03	6층 화장실1 천장	석고텍스	불검출	 
T-04	6층 608호 천장	석고텍스	불검출	 
T-05	6층 608호 벽체	석고보드	불검출	 
T-06	6층 복도3 천장	석고텍스	불검출	 
T-07	6층 복도3 천장	석고텍스	불검출

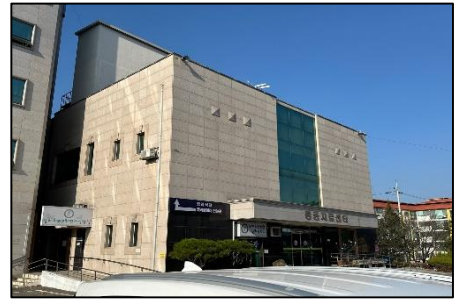
시료 번호	채취위치	시료 설명	분석 결과	채취 사진
T-01	2층 대기실/복도 천장	석고텍스	불검출	
T-02	2층 직원탈의실 천장	석고텍스	불검출	
T-03	2층 대기실/복도 천장	석고텍스	불검출	
T-04	1층 복도 천장	석고텍스	불검출	
T-05	지하1층 로비/복도 천장	석고보드	불검출	
T-06	지하2층 로비 천장	석고보드	불검출

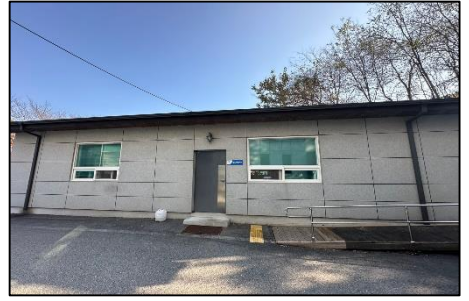
시료 번호	채취위치	시료 설명	분석 결과	채취 사진
T-01	1층 이사장실 천장	석고보드	불검출
