# 석면조사 결과보고서

영주농협 소유 건축물 석면조사

(영주농협 부석농산물공판장)

2024. 12.

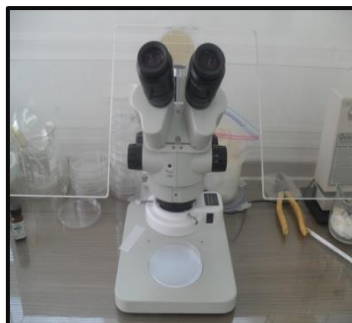
[그림 1. 입체현미경]

- 표본 제작 전에 입체현미경을 이용해 시료를 관찰한다. 시료 관찰은 일반적으로 10배 내외에서 실시하되, 미세한 섬유를 자세히 관찰하기 위해서 보다 높은 배율로 관찰할 수 있다. 입체현미경을 이용한 시료 관찰 및 표본 제작의 목적은 다음과 같다.

- 시료 중 섬유가 관찰되는지 확인하고, 검출된 섬유에 대해 각각의 모양, 색깔, 핀셋으로 취급 시 특성 관찰
- 관찰된 섬유의 특징을 통해 섬유의 종류를 잠정적으로 가정성하고 각각의 함유율을 가정량
- 표본을 확대관찰하며 제조함으로써, 시료 중 석면으로 의심되는 섬유를 결합재 또는 충전재로부터 잘 유리시키고 입자가 균일하게 분포된 표본을 제작

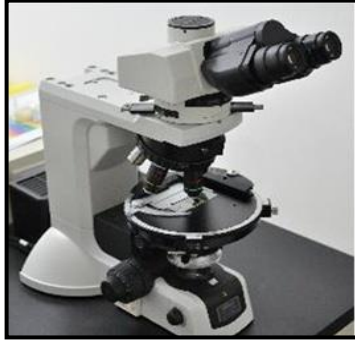
[그림 2. 편광현미경]

- 편광현미경을 사용하여 천장재, 바닥 타일재, 방음재, 보온재, 방열재 등의 건축자재, 개스킷 같은 배관자재, 브레이크 라이닝 등의 산업용 고형 석면자재를 분석하게 됩니다. 편광현미경은 석면 관찰을 위해서 1.550, 1.680, 1.605의 굴절시약을 시료에 도포하고 현미경 커버글라스를 슬라이드에 밀착시킨 후 편광을 조작하여 샘플을 보게 됩니다. 형태, 색깔/다색성, 굴절률, 복굴절률, 소광특성 신장부호를 보고 석면 유무 및 종류를 판별 할 수 있습니다.

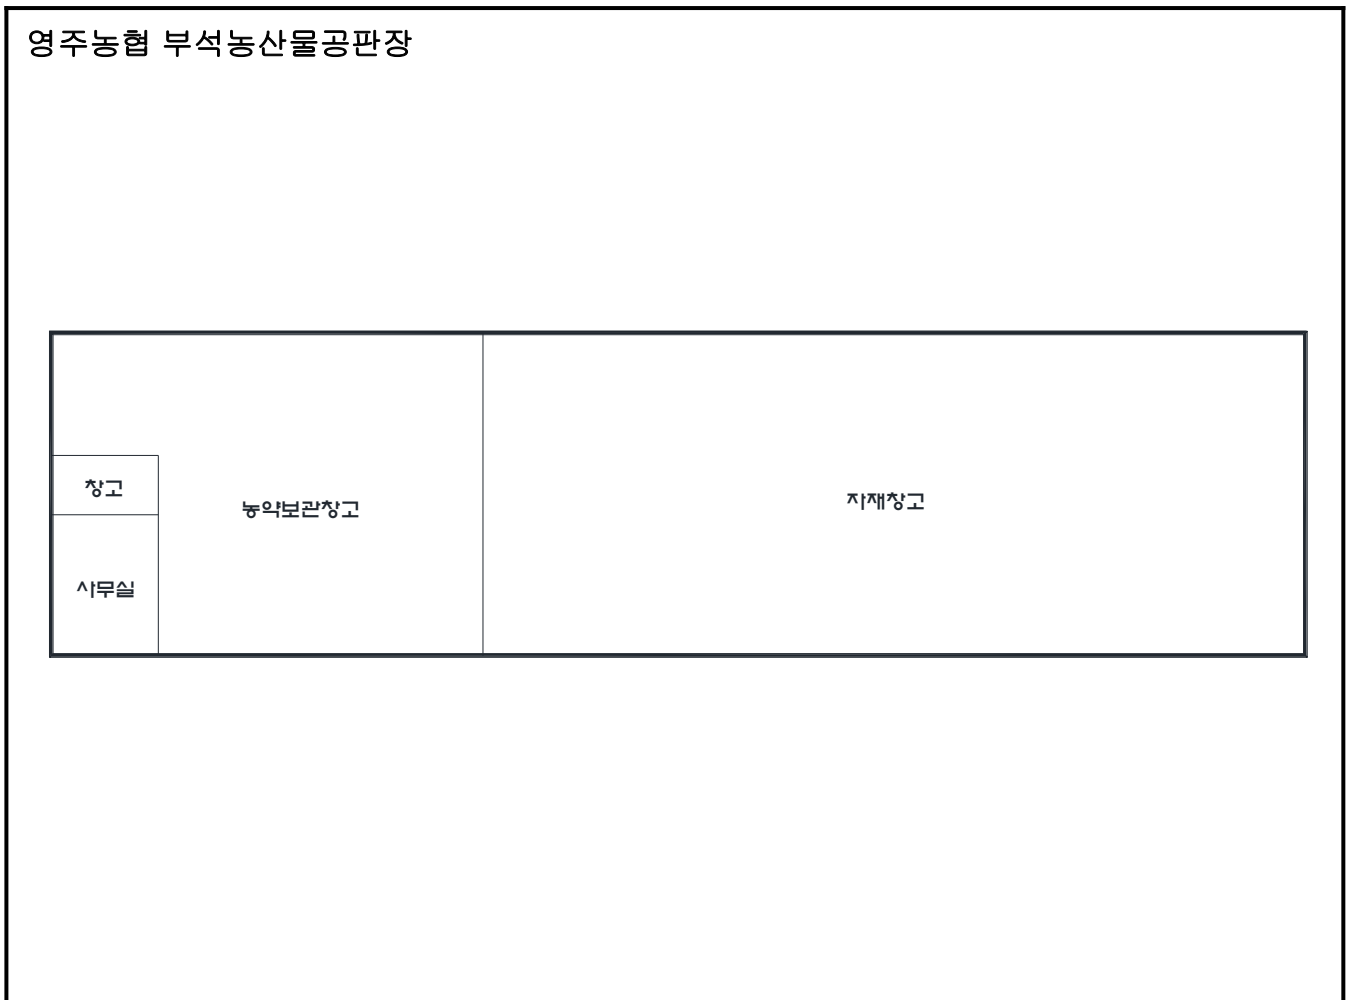
### 나. 동(설비) 배치도(구조도)

동 명 (설비명)	층	구분된 공간 수	기능공간명(공간수)	연면적(㎡)
영주농협 부석농산물공판장	1층	4	창고(3),사무실(1)	737.54
	소 계			737.54

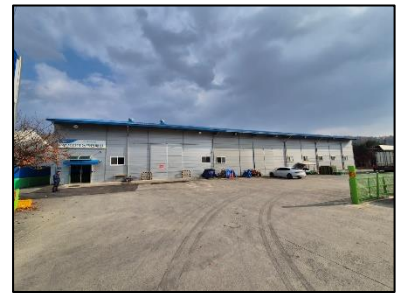
가. 영주농협 소유 건축물 석면조사 관련하여 석면함유 의심물질로 분류되는 물질(PACM) 총1개를 채취하여 분석하였으며, 그 결과 시료에서 석면이 **불검출** 되었다.

시료 번호	채취위치	시료 설명	분석 결과	비 산 가능성	현재 상태	손상 가능성				관련사진
						접근성	진동	공기	평가	
HA01	사무실 천장	마이톤	불검출	-	-	-	-	-	-
